OGGETTO: Sisma 06/04/2009 – Lavori di demolizione e ricostruzione di un edificio condominiale sito in L’Aquila – Via Campo di Fossa n. 6/B denominato Condominio del Beato. Rif. Verbale di ispezione Cod. Isp. 344 del 27/07/2018.

OGGETTO: Cantiere Edilfrair – Condominio Del Beato - verbale del 27.7.18, trasmissione foto degli adempimenti richiesti ed effettuati alla data del 01 agosto 2018.

Aggiornamento PIANO OPERATIVO DI SICUREZZA

PO 02
Realizzazione CONDOMINIO "DEL
BEATO

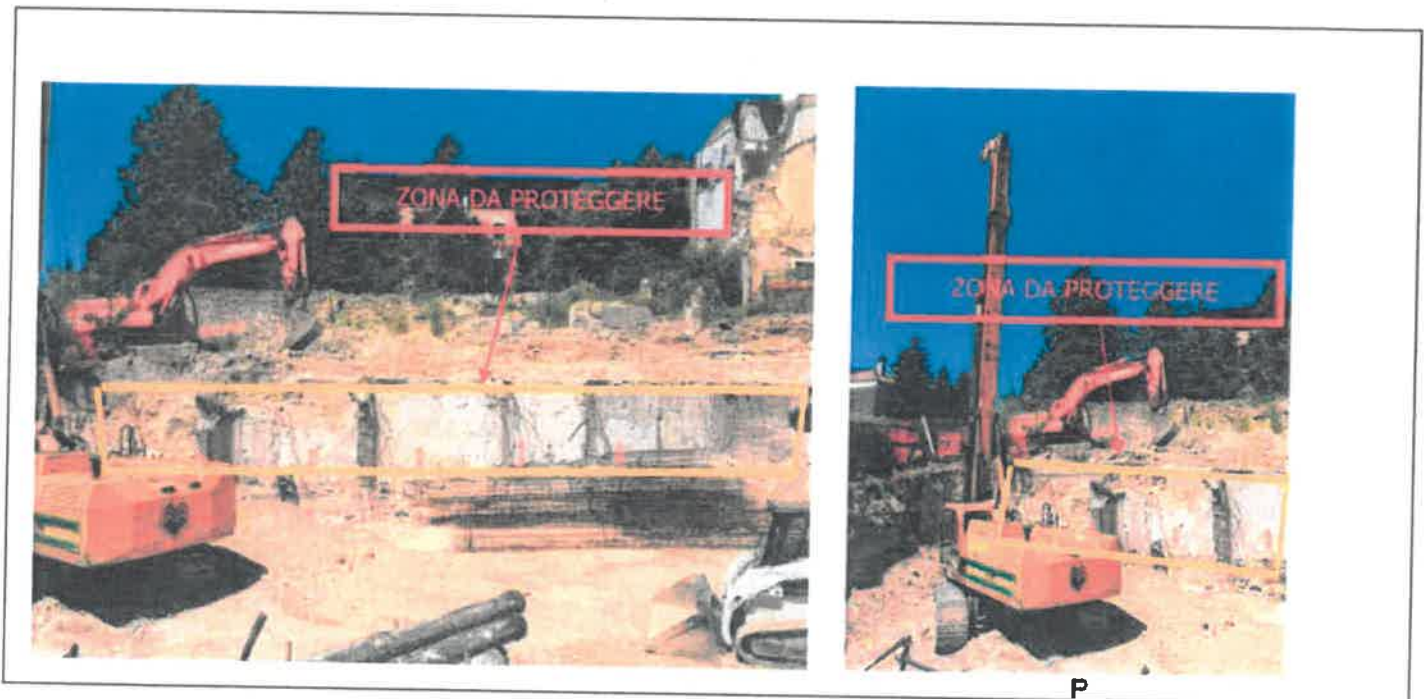
Foto 1 – zona interessata alla messa in sicurezza

Lo scopo della presente procedura è quello di garantire in sicurezza tutte le lavorazioni di realizzazione allo sbancamento, della realizzazione dei Pali e relativa attività di getto del calcestruzzo degli stessi. Infatti, la presente si rende necessaria in quanto, nella zona adiacente allo sbancamento, è presente l'attività di perforazione dei pali di sostegno della platea, tale lavorazione avviene a tre metri al di sotto dello sbancamento, come da foto 1.

Al fine di garantire la massima sicurezza nella zona interessata, i lavori saranno effettuati non in concomitanza e/o a una distanza dal fronte del muro di almeno 5 m.

- ❖ *Munirsi di radio ricetrasmittenti, al fine di poter comunicare a distanza con gli operatori dei mezzi meccanici, garantendo una sicura trasmissione dei dati/informazioni tra tutte le maestranze in cantiere.*
- ❖ *Durante le lavorazioni dello sbancamento, visto che il fronte ha un dislivello di circa 3,00 m di altezza, rispetto alla lavorazione delle perforazioni, non potranno essere eseguite in concomitanza.*
- ❖ *Qualsiasi lavorazione all'interno dell'area di cantiere, durante l'attività di sbancamento, dovrà svolgersi ad una distanza di almeno 5 metri dal muro in evidenza.*
- ❖ *Tale distanza dovrà essere delimitata con segnalazione ben evidente comprensiva di cartellonistica.*
- ❖ *Ovunque c'è una macchina operatrice in funzione, tale area deve essere ben delimitata e segnalata in base al suo raggio di azione*
